**ОТЧЕТ**

**по результатам расследования серьезного авиационного инцидента с**  
**самолетом A320-214 RA-73805**  
**ОАО АК «Уральские авиалинии»**

«31» октября 2023 года

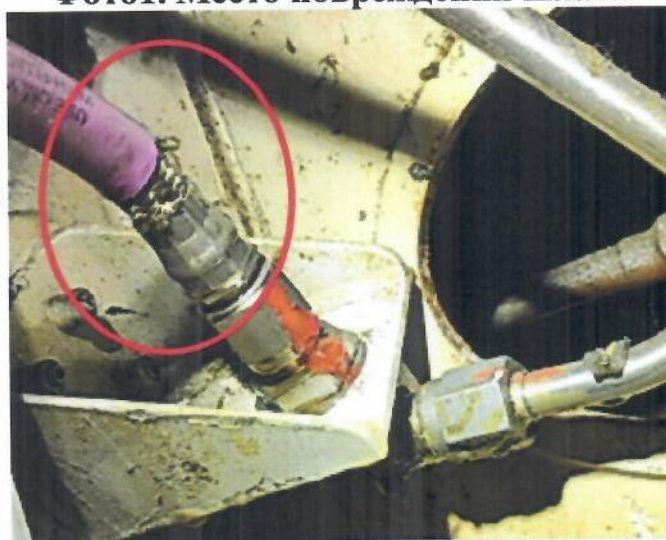
При выполнении захода на посадку произошел отказ г/с «G». Причиной отказа явилось нарушение целостности в месте заделки гибкого шланга (FIN 2767GM) приводного цилиндра правой створки ниши основной стойки шасси, указанный шланг эксплуатируется «по состоянию».

**Фото1. Место повреждения шлага**

Таким образом, причиной негерметичности зелёной гидросистемы явилось нарушение целостности переднего шланга привода открытия створки правой ООШ FIN 2767GM p/n AE2463921G0097. Нарушение целостности шланга в месте заделки вызвано естественным износом т.к. шланг эксплуатировался в рамках эксплуатационных ограничений, установлен на ВС без нарушения технологии.

Причиной падения давления в зеленой гидросистеме явилось нарушение целостности в месте заделки гибкого шланга (FIN 2767GM) приводного цилиндра правой створки ниши основной стойки шасси из-за естественного износа.

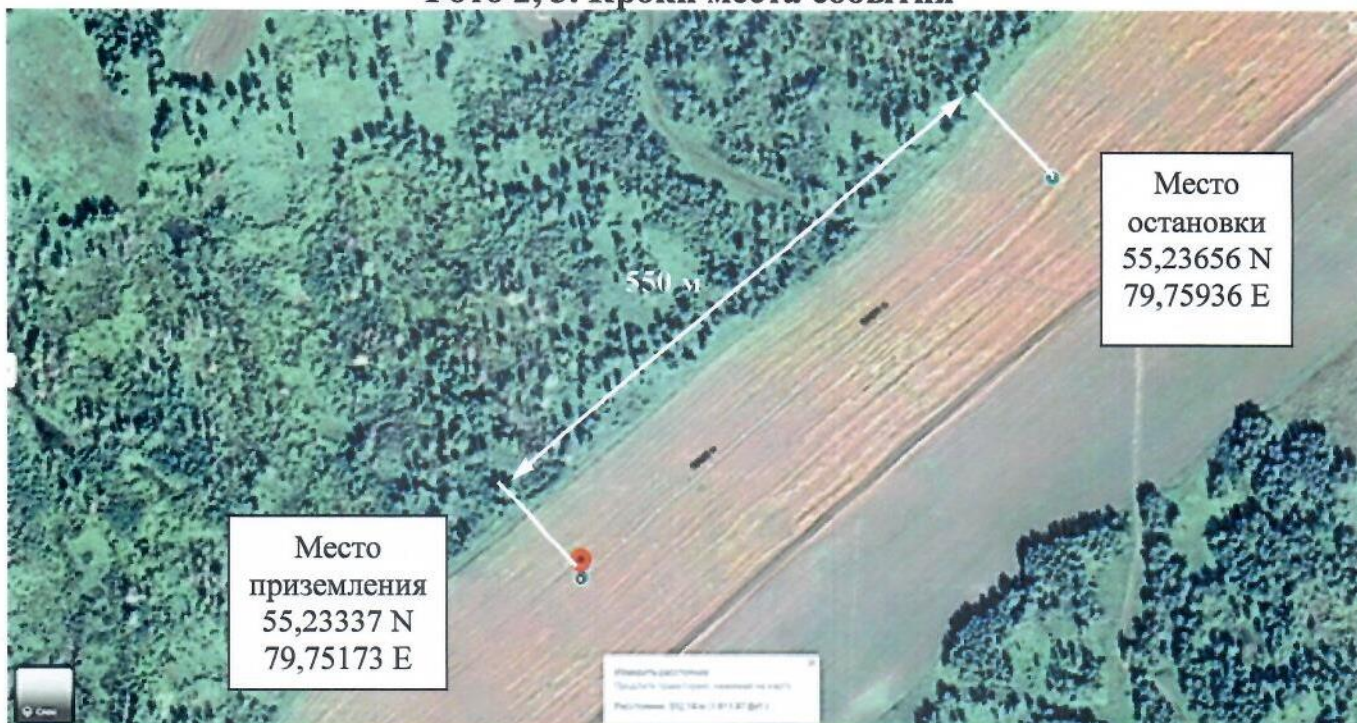
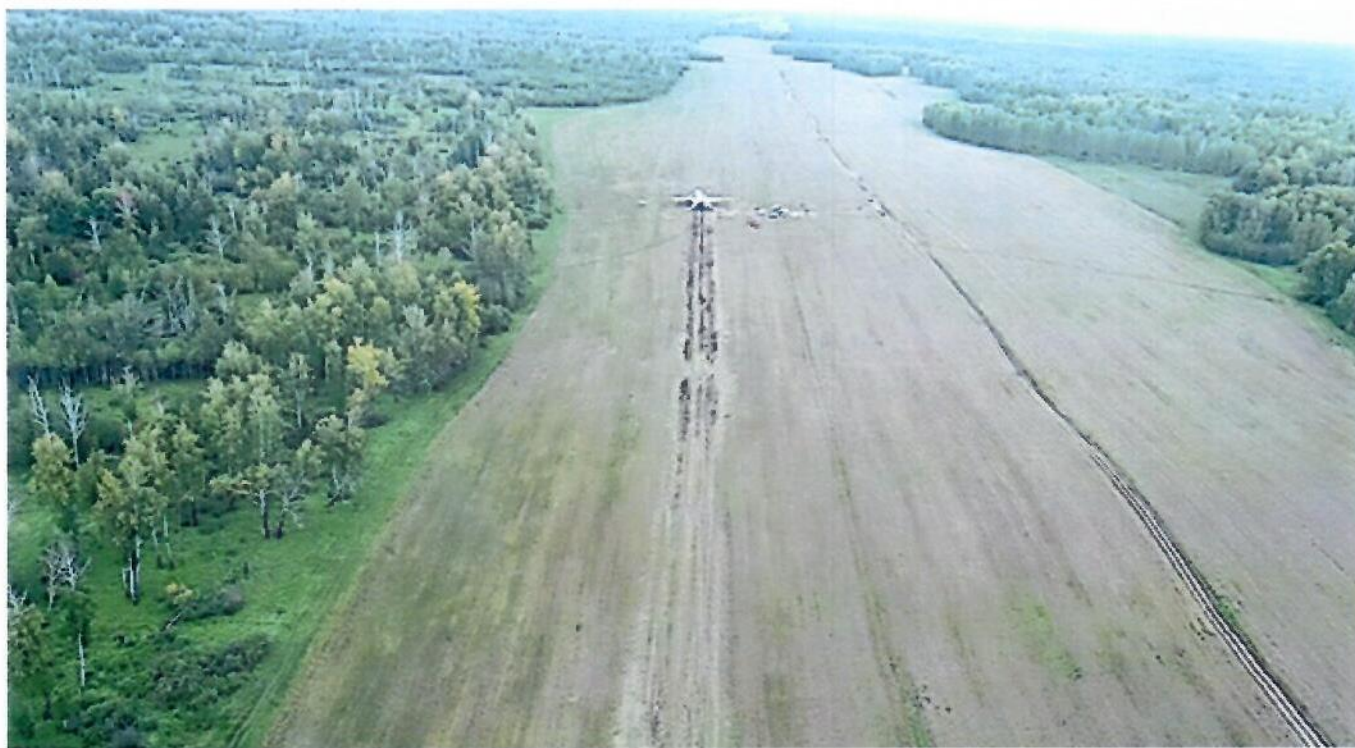
Фото 2, 3. Кроки места события

После вынужденной посадки ВС находится в точке с координатами 55,23656N 79,75936E. Место посадки представляет собой сельскохозяйственное поле размерами примерно 6.7 км длинной и средней шириной около 300 м. Поле засеяно сельскохозяйственными культурами.

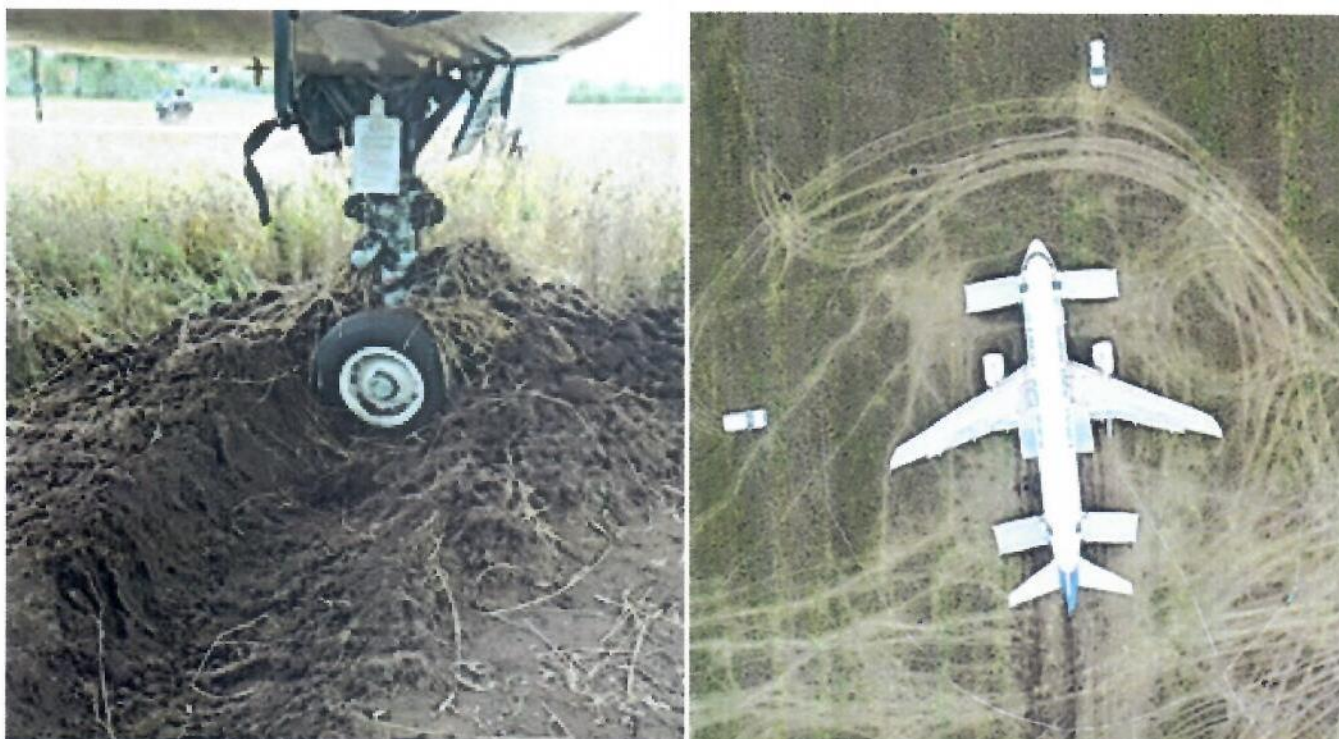
**Фото 4, 5. Положение самолета на месте события**

Посадка выполнена с магнитным курсом  $50^{\circ}$ . Место касания ВС при приземлении находится в точке с координатами 55,23337N 79,75173E. Пробег ВС после посадки составляет около 550 м. На конечном этапе пробега самолет провалился в грунт на глубину до 30 см, произошло разворачивание тележки колес передней стойки шасси на угол  $90^{\circ}$ .

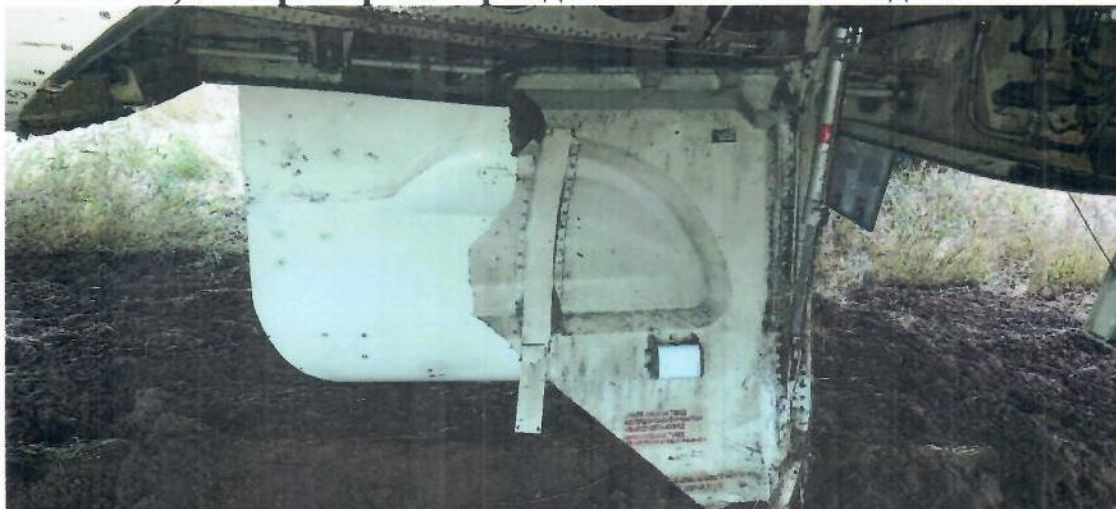
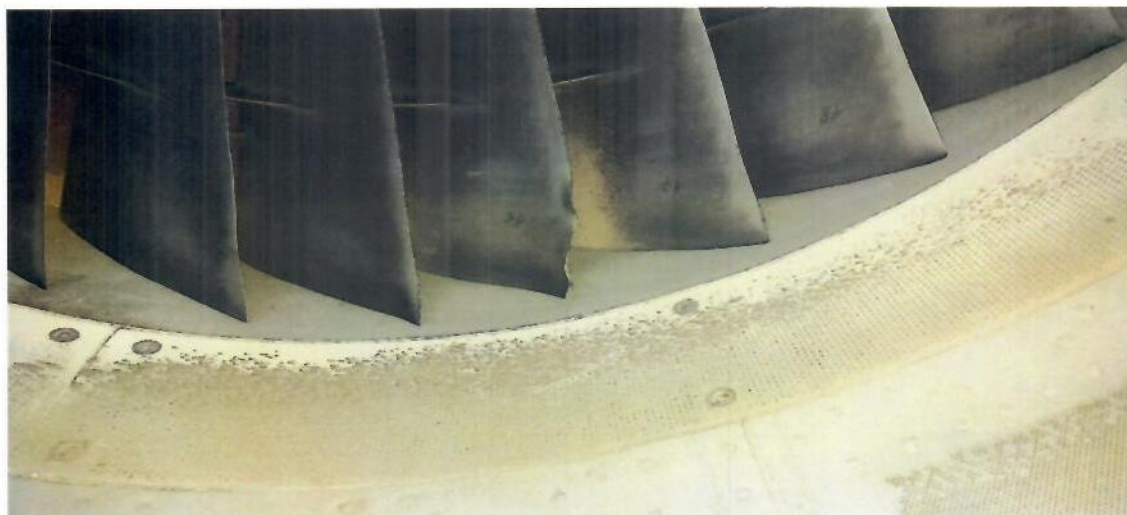
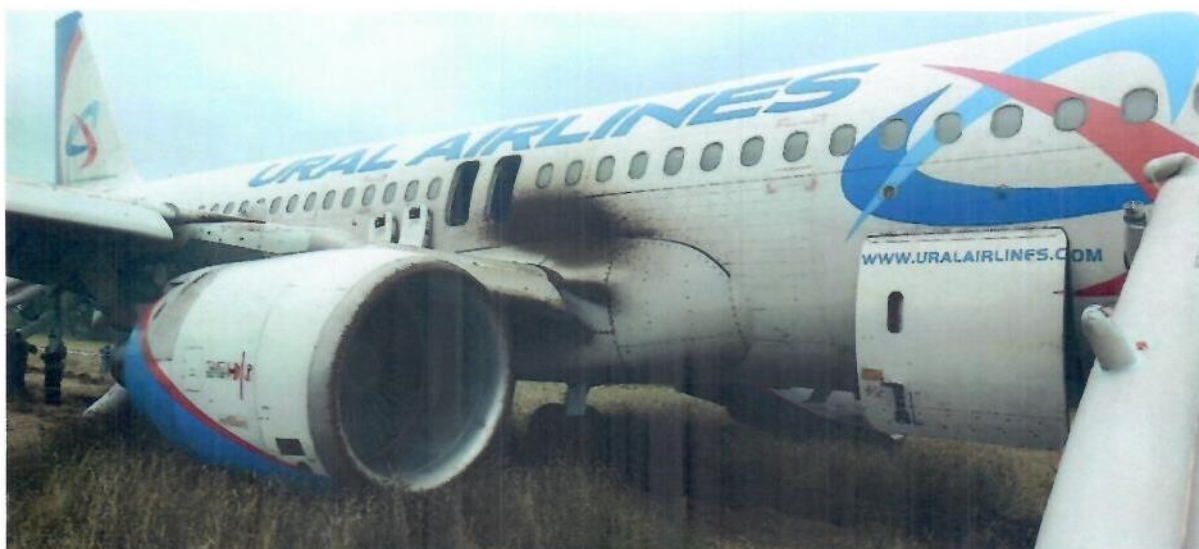
**Фото 6,7 8. Примеры повреждений и внешний вид самолета**

- Членами комиссии проведен осмотр ВС и бортовой документации, при осмотре ВС выявлено:
  - Повреждение с частичным отделением части (найдена примерно в 200 м с левой стороны по ходу движения самолета) правой створки ниши основной стойки шасси;

оплавленные частицы в камере сгорания. Повреждений конструкции внутреннего контура двигателя, выходящих за пределы эксплуатационной документации не выявлены. Двигатели необходимо снять для отправки в обслуживающую организацию для разборки и очистки.

- 3.1 Повреждения створок ООШ: правая была частично отделена от ВС в процессе движения ВС по грунту, левая створка получила пробоину и расслоение в процессе движения ВС по грунту.

- 3.2 Вмятины, загибы нескольких лопаток вентилятора двигателей, имеются повреждения акустических панелей, которые требуют замены.
